# Rapport d'expertise IPACO

Rail de glissement de  
volet d'aile d'avion

Au-dessus de  
Heathrow, Angleterre

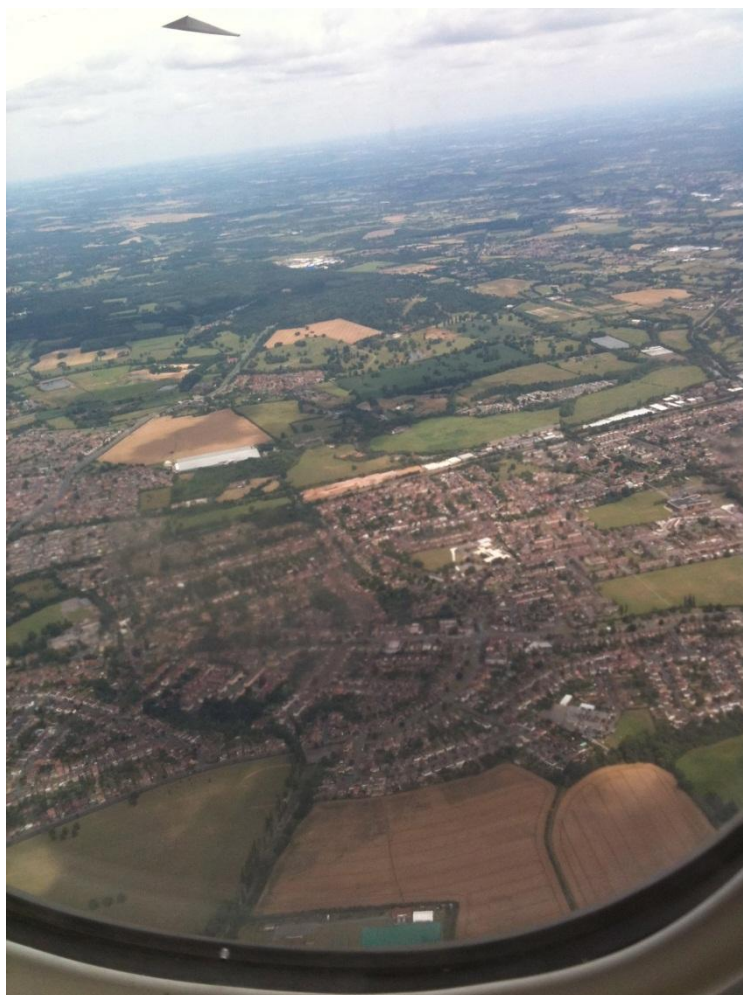
Cette photographie a été envoyée sur le site Internet [UfoCaseBook](#) avec les commentaires suivants:

*Bonjour, je souhaite vous montrer une photographie que mon fils a prise avec son Iphone alors que nous venions de décoller de l'aéroport de Heathrow le 14 juillet 2011.*

*Nous nous nous dirigeons vers Atlanta en Géorgie aux USA, lorsqu'il a pris une photographie du paysage en-dessous, juste après le décollage.*

Compte tenu des données objectives fournies par l'examen du document photographique, nous pouvons conclure que l'objet figurant dans ce document est un rail de glissement de volet d'aile d'avion ; la saturation de la luminosité de la zone concernée de la photographie rendant cette aile quasiment indiscernable, en contraste avec la zone sombre du rail non exposée au soleil.

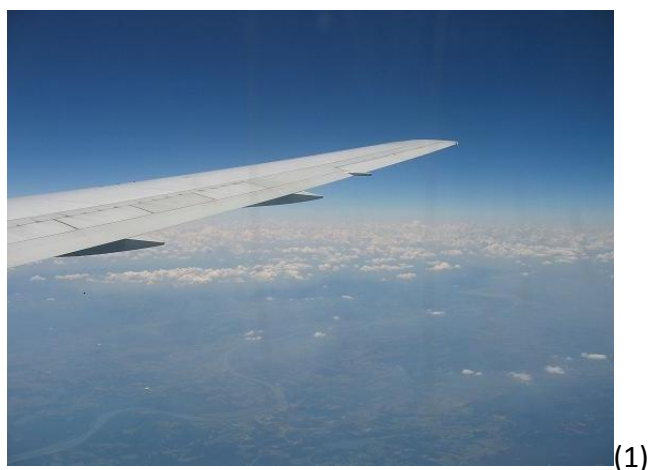
Cette photographie est par ailleurs à rapprocher de celle-ci...

... qui n'est qu'une portion de l'originale ci-dessous...

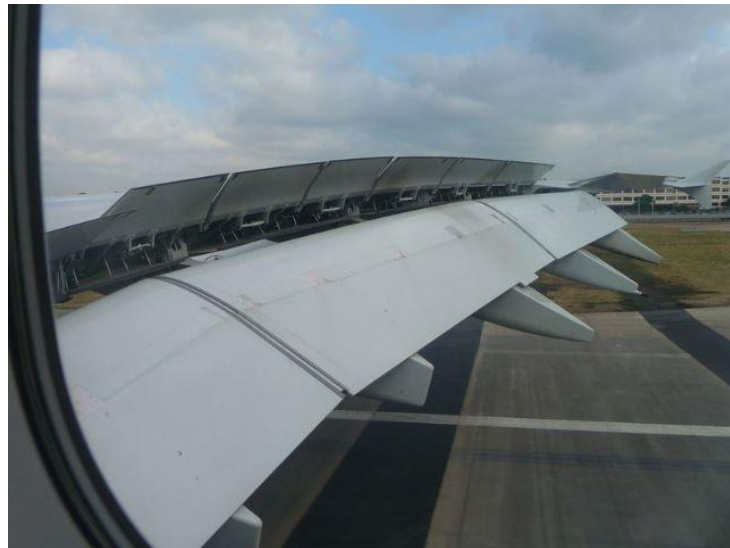
Les zones sombres triangulaires sous l'aile de l'avion ne sont que les supports des volets d'aile, visibles ici de plus près, sur un Airbus A380-800 :
